1. Projekto pavadinimas Archeologiniai tyrimai dujotiekio statybos trasoje (Šventosios senovės gyvenvietė)  
Sutartis 2011 11 14; Trukmė 2011 11 14 – 2012 01 20

Archeologinių tyrimų atlikimas dujotiekio statybos trasoje iki žemės sklypų ribų Šviesos g. 2a, 2b, 2c, 2d ir Latgalos g. 30, Palangoje bei išvadų ir ataskaitos apie atliktus archeologinius tyrimus parengimas

**Šventosios senovės gyvenvietės (1813)  
2011 m. archeologinių tyrimų  
dujotiekio statybos trasoje Šviesos g., Palangos m.,  
Ataskaita**

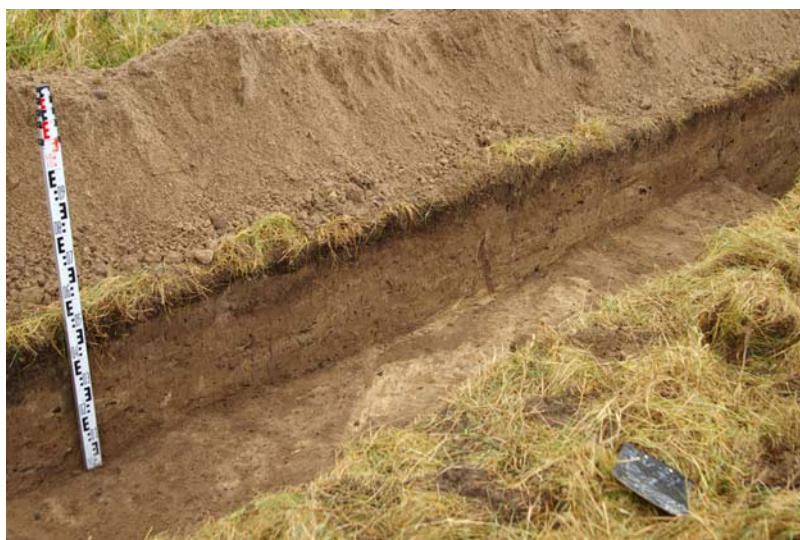
13 pav. Perkastos nr. 1 Š sienelės pjūvis ties 31-35 m nuo R galo

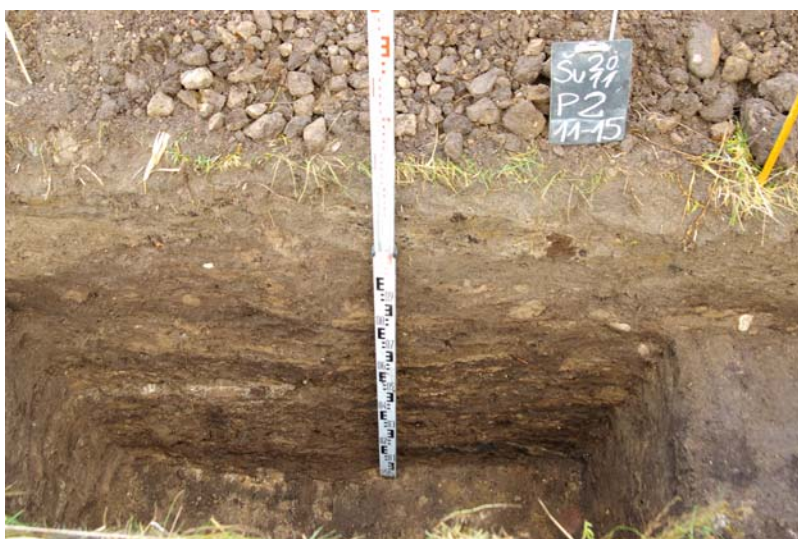
14 pav. Perkasos nr. 2 Š sienelės pjūvis ties 13-14 m nuo R galo

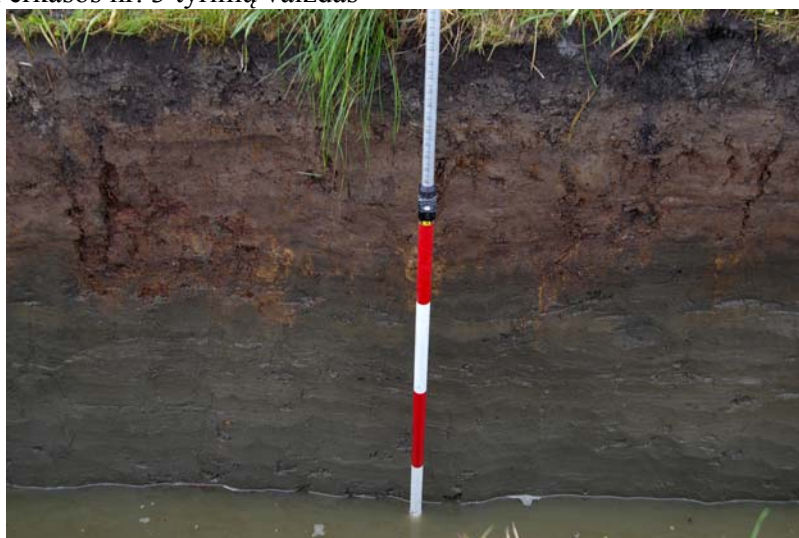
17 pav. Perkasos nr. 3 P sienelės pjūvis ties 2-3 m nuo R galo

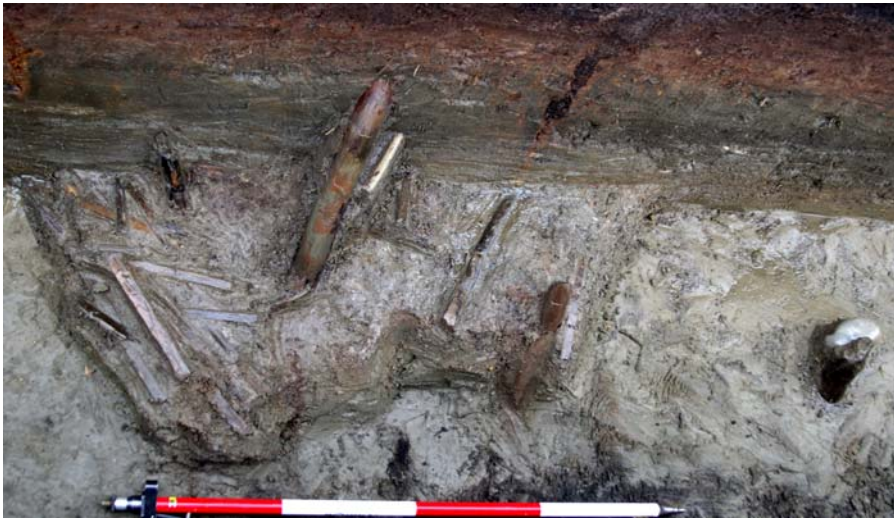
18 pav. Žvejybinės konstrukcijos liekanos perkasoje nr. 3. Fotografuota iš Š

*Žvejybinės konstrukcijos* (6-9, 18-20, 28 pav.). Maždaug 0,5-0,7 m gylyje, ties 22-24 perkasos metrais skaičiuojant nuo R galo buvo pastebėtos 5 medinių kuolų viršūnės. Kuolai buvę nuo 1,3 iki daugiau nei 2 m ilgio, kadaise sukalti į ežerinį dumblą, ilgesni ir į giliau slūgsantį smulkutį jūrinį smėlį. Kuolams panaudoti 4-8 cm skersmens 8-35 metų amžiaus minkštųjų ir kietųjų lapuočių medelių kamienai. Jų šakos nukirstos, tačiau patys kamienai nenužievinti. Smaigaliai

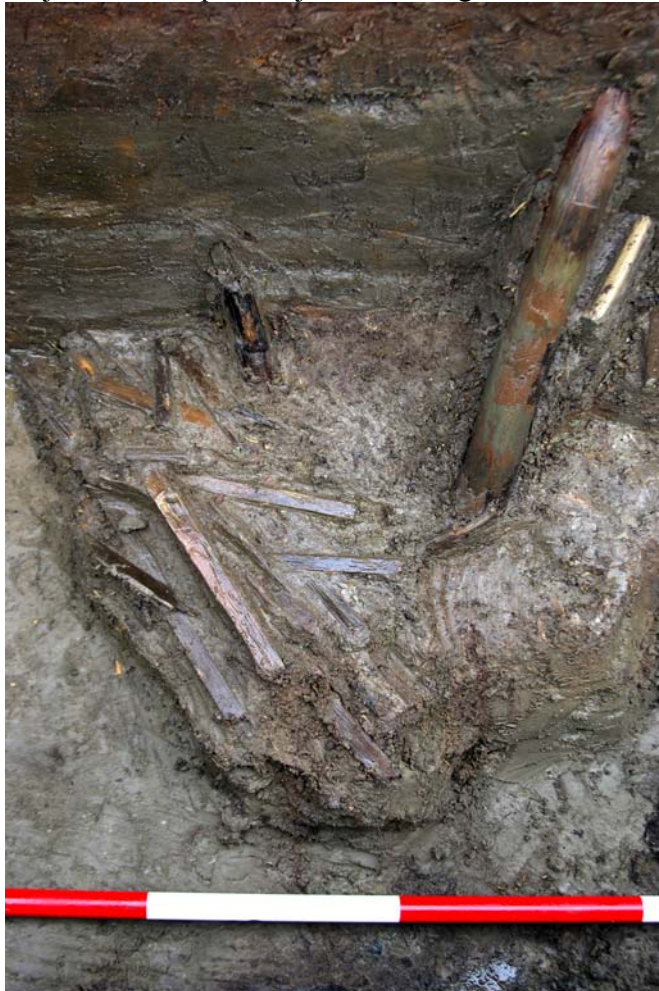
19 pav. Žvejybinės konstrukcijos liekanos perkasoje nr. 3. -0,2 m Habs. Fotografuota iš Š

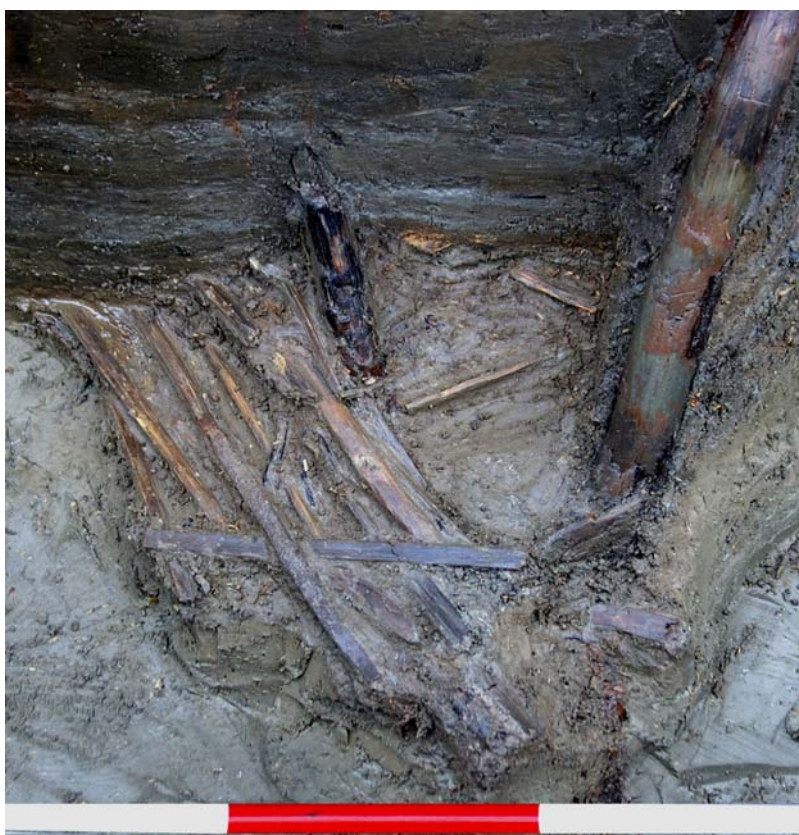
20 pav. Žvejybinės konstrukcijos liekanos perkasoje nr. 3. -0,25 m Habs. Fotografuota iš Š

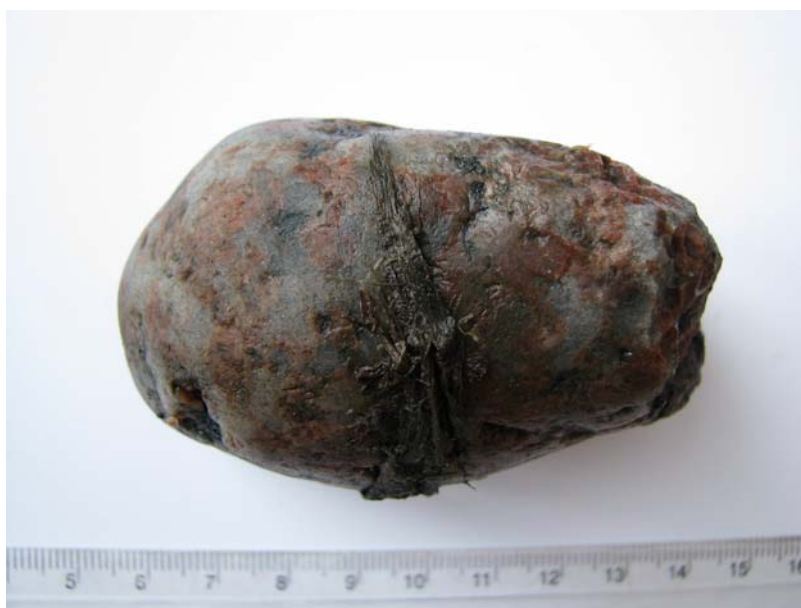
21 pav. Akmeninis tinklo pasvaras su pririšimo liekanomis. Rad. nr. 58

Žvejybinei konstrukcijai be medinių polių reikia priskirti dar kelių grupių radinius: medines skalas ir bent vieną iš 3 akmeninių tinklų pasvarų, rastų perkasoje nr. 3. Prie kuolų 0,8-1 m gylyje aptikta daugybė pušinių skalų (žr. priedą nr. 4). Skalos telkėsi vos 10 cm storio sapropelio sluoksnyje (Habs= -0,2/-0,3 m), prie kuolų nr. 15, 16, 19 ir dauguma į Š ir R nuo jų. Ilgiausi fragmentai siekė 52-53 cm, tačiau jos buvusios žymiai ilgesnės, nes dalys tų pačių skalų liko neištirtame plote į P nuo perkastos nr. 3 (19, 20, 27 pav.). Sprendžiant iš etnografinių duomenų ir Sarnatės neolitinės gyvenvietės Latvijoje medžiagos, tokios skalos galėjo būti iki 2,5 m ilgio (Bērziņš V. 2008. Sārnate: living by a coastal lake during the East Baltic Neolithic. *Acta Universitatis Oulensis* B86). Tarpusavyje surištos jos sudarydavo lengvai kilnojamas užtvares žuvims sekliuose vandenyse gaudyti. Skalų tvoros būdavo prilaikomos medinių kuolų, o apatinės dalys įsmeigiamos į dumblą arba tvirtinamos pasvarais. Dauguma skalų buvo sugulusios viena kryptimi, tačiau pasitaikė ir įstrižų. Skirtingai negu Sarnatės gyvenvietėje, čia buvęs ne skalų rulonas, tačiau greičiausiai sukiūžusios vertikalios užtvares fragmentas. Skalas surišanti karna turbūt atsileido ar atsirišo (jos liekanų nerasta) ir tvora suiro, o skalos sugulė prie užtvare prilaikiusių kuolų daugmaž viena kryptimi.

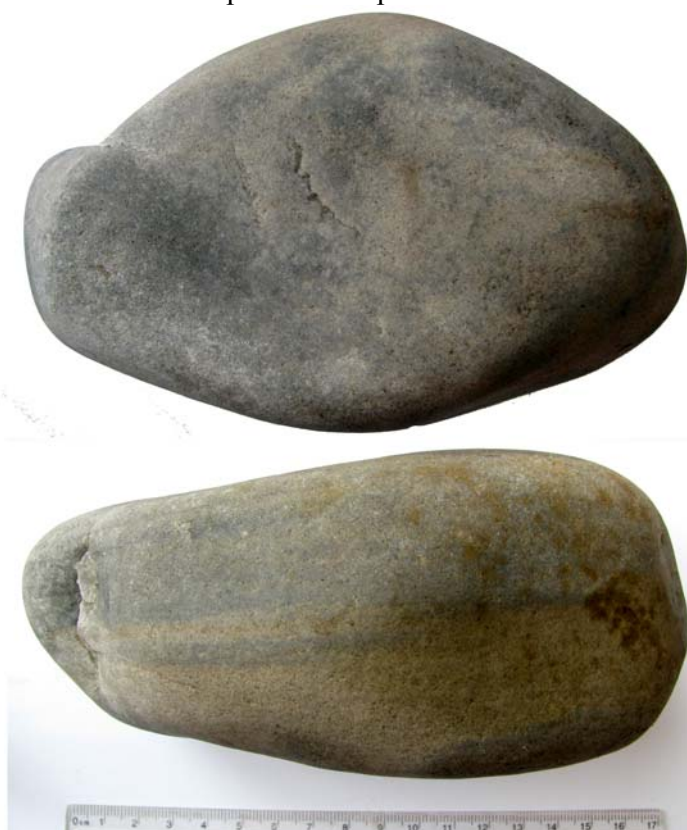
22 pav. Akmeninis tinklo pasvaras. Rad. nr. 113

Prie pat kuolo nr. 118, t.y. priglundęs prie jo, buvo aptiktas 15x 9x6,3 cm dydžio ir 1,34 kg svorio pailgas akmuo (22 pav.). Šis akmuo yra žymiai didesnis ir sunkesnis už Šventosios neolitinės radimvietės aptinkamus tinklų pasvarus, pagamintus iš plokščių smiltainio gabalų ar apvalainukų. Akmens padėtis ir fizinės savybės verčia manyti, kad jis naudotas ne tinklams gramzdinti, bet pušų skalų užtvares apatinei daliai prilaikyti.

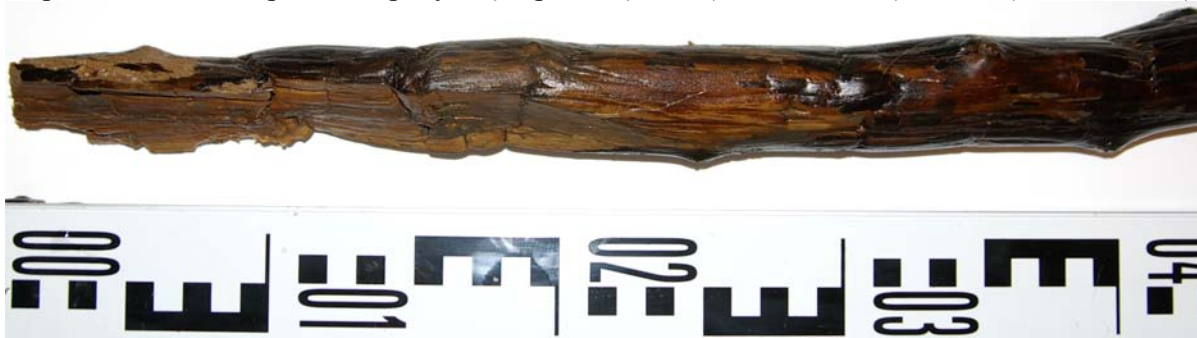
24 pav. Medinio kuolo smaigalys. Rad. nr. 115

smailinti išskalomis, nuo 4 iki 32 cm ilgio, tačiau vieno kuolo apatinė dalis buvo palikta visai buka (24-26 pav.). Jis sukaltas tik į dumblą, smėlio sluoksnio nepasiekė. Visi kuolai buvo daugiau ar mažiau pasvirę į P pusę, sukalti su tarpais nuo kelių centimetrų iki 1 metro. Tačiau jie greičiausiai palenkė vėliau, apleidus konstrukciją, galbūt ledo lyčių. Keturių kuolų smaigaliai sudarė 1,8 m tiesę, tik penktojo kuolo nr. 116 smaigalys (liko nepasiektas) nuo šios tiesės R galo buvo nutolęs apie 30 cm į Š. Žinant, kad kitose perkastos dalyse kuolų nerasta, o visi kuolai telkėsi tik siauroje atkarpoje, galima spėti, kad visi kuolai priklausė vienai žvejybinei konstrukcijai. Deja, dėl mažo tyrimų ploto neįmanoma nustatyti jos pavidalo. Vargu ar tai pavyktų padaryti ir artimoje ateityje, nes į Š nuo perkastos nr. 3 natūralūs sluoksniai ir archeologiniai radiniai buvo sunaikinti kasant griovį lietaus kanalizacijai, o į pietus praplėsti tyrimų plotą trukdytų "Sraigės" vilos mūrinė tvora. Kaip parodė medinių kuolų datos iš 2009 m. tyrimų, žvejybinė konstrukcija gali būti datuojama 2900-2650 m. pr. Kr..

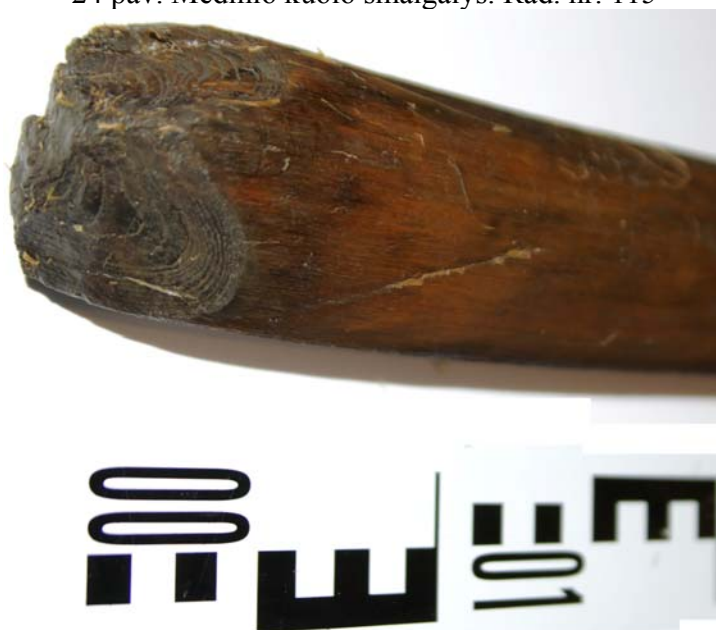
25 pav. Medinio kuolo smaigalys. Rad. nr. 117

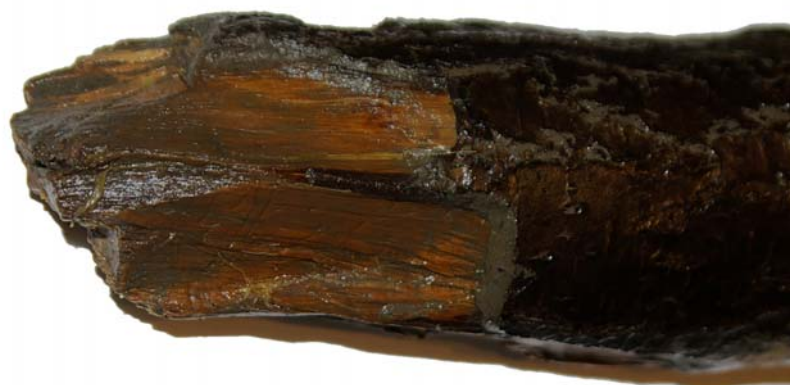
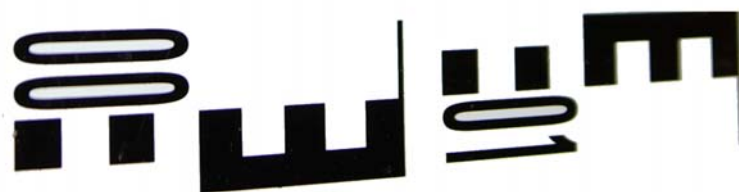
26 pav. Medinio kuolo smaigalys. Rad. nr. 118

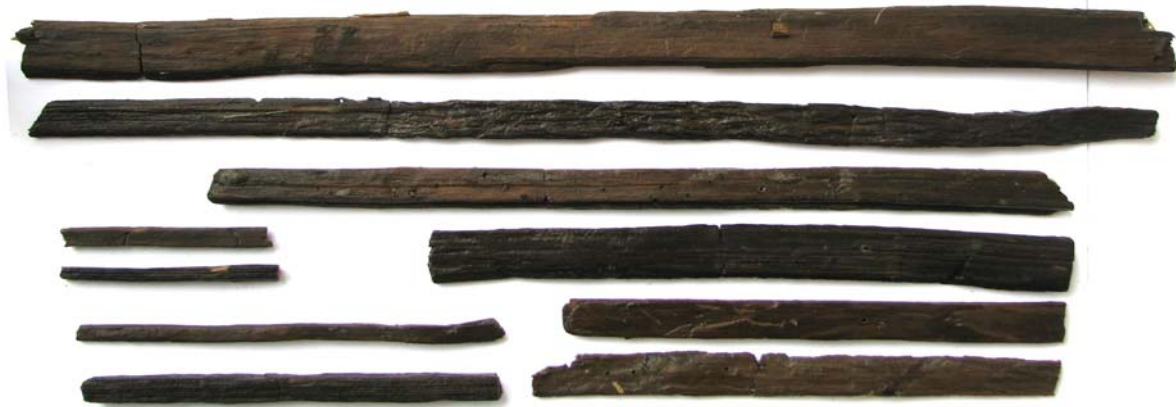
27 pav. Pušų skalos. Rad. nr. 82-91

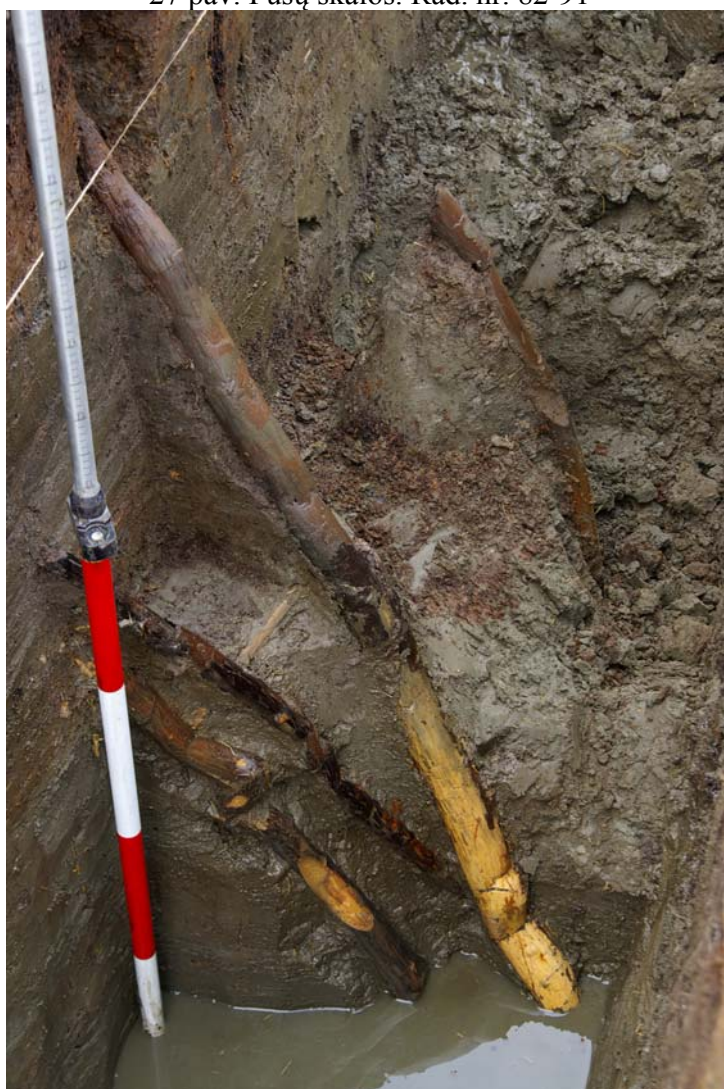
28 pav. Mediniai kuolai insitu
